Logport II – Uferwanderstellung für ein trimodales Containerterminal am Rhein-km 771

Dipl.-Ing. Holger Neuhaus

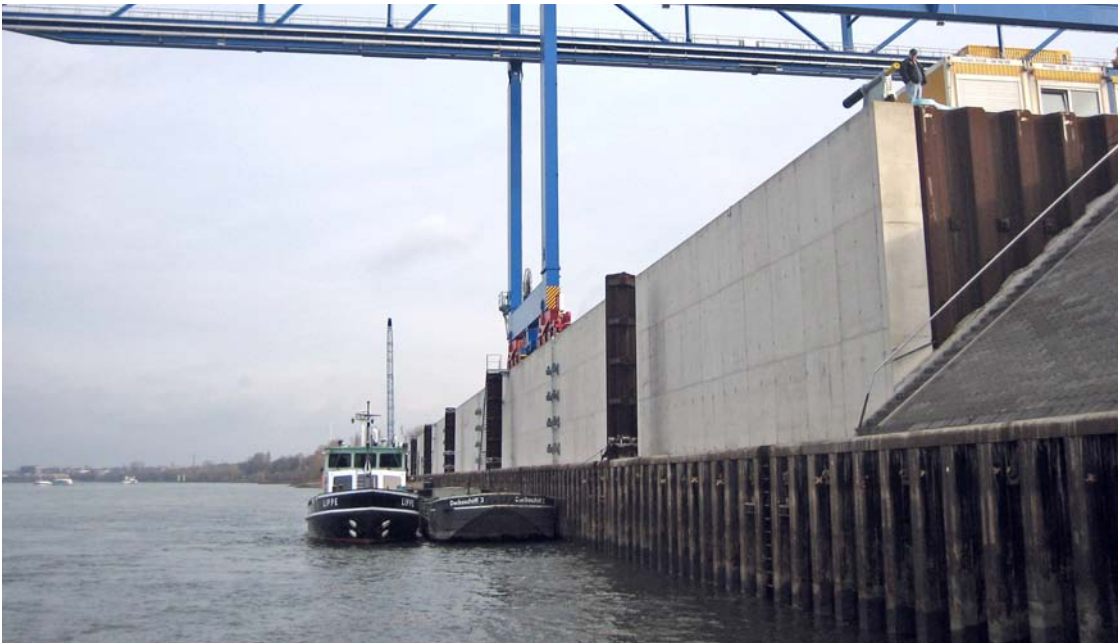
Bild 1:
Fertige Uferwand
mit Portalkran

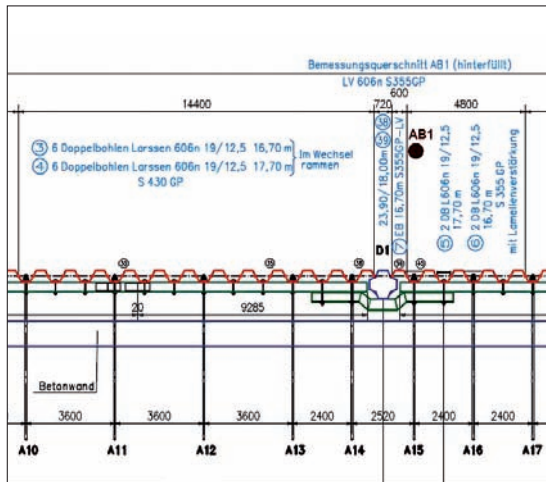
Bild 6: Draufsicht mit verschiedenen Positionen

Rahmen des Pauschalauftrages die statische Berechnung in acht Schnitten durchgeföhrt. Daraus ergaben sich unterschiedliche Spundwandlängen, Ausstattungen mit Lamellen und Stahlgüten. In der Kombination mit werkseitiger Vorausrüstung mit den Verstärkungslamellen und den Ankergrundplatten ergaben sich somit mehr als 50 verschiedene Spundwandpositionen (Bild 6).

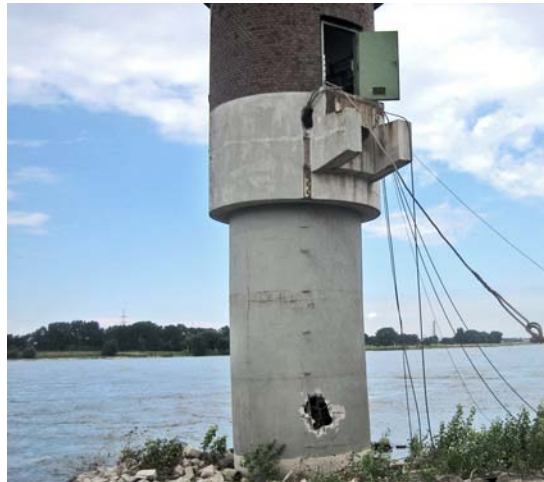
Bild 7: Tiefbrunnen intakt

Vor Beginn der eigentlichen Arbeiten für die Erstellung der Uferwand mussten zwei vorhandene Tiefbrunnen rückgebaut werden. Diese Tiefbrunnen lagen vor der Spundwand im späteren Hafenbecken und mussten somit bis zu einer Tiefe von ungefähr 8,0 m unter der Mittelwasserlinie des Rheins abgebrochen werden. Der Abbruch oberhalb der Wasserlinie erfolgte konventionell mittels Abbruchzangen durch den Abbruchunternehmer der alten Industrieanlagen (Bilder 7 und 8).

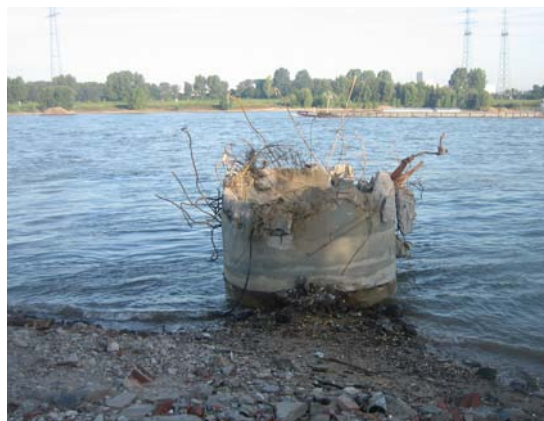
Bild 8: Tiefbrunnen mit Wasserlinie abgebrochen

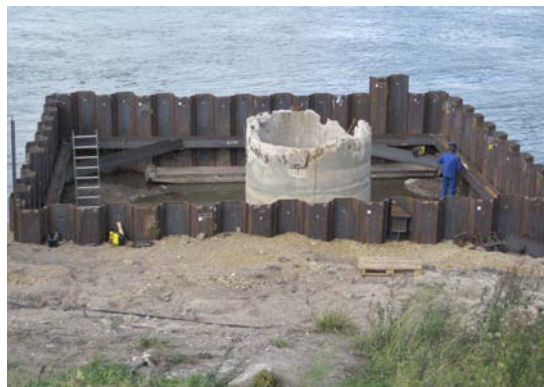
Bild 9: Kasten mit Brunnen OK

Für den Rückbau unter Wasser wurden zwei Spundwandkästen um die Tiefbrunnen hergestellt, da ein Rückbau bis unter die Gewässersohle gefordert war und die Brunnen im Böschungsbereich nicht frei im Gewässer standen. Nach Einbau einer Kopfaussteifung wurden die Spundwandkästen durch Nassbaggerung mit einem Motorkranschiff freigebaggert und der Abbruch konnte beginnen (Bilder 9 und 10).

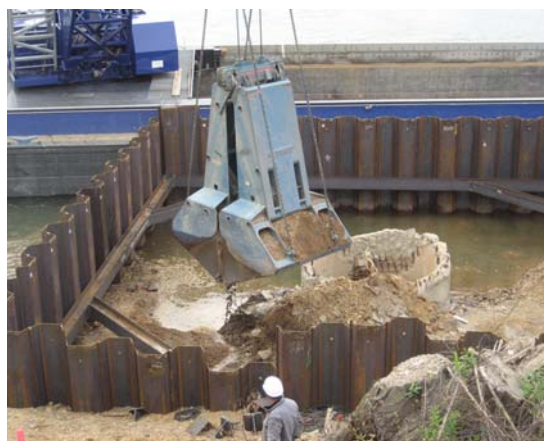
Bild 10: Nassbaggerung

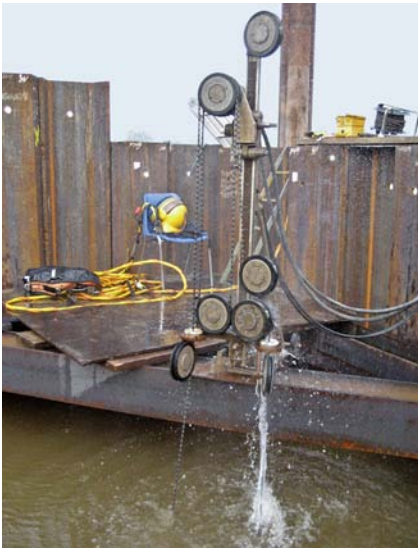
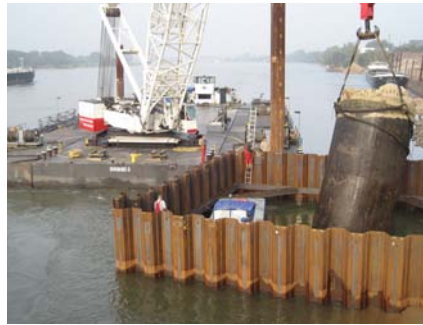
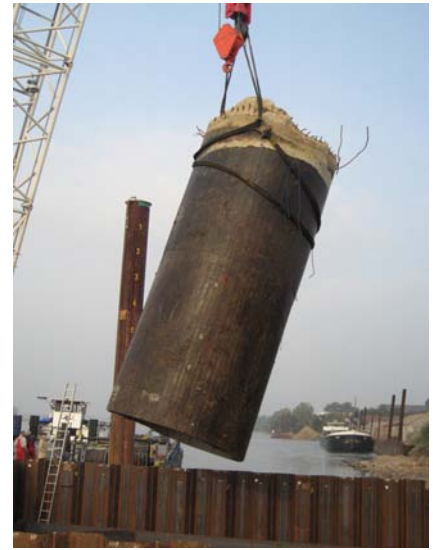
Bilder 11a bis 11c: Umlenkung, Ausheben, hängender Abschnitt

Mit Tauchern wurde eine Betonseilsäge mit ihren Umlenkpunkten unter Wasser montiert, die Brunnen in der Solltiefe gesägt und dann mit einem Schwimmkran ausgehoben (Bilder 11a bis 11c).

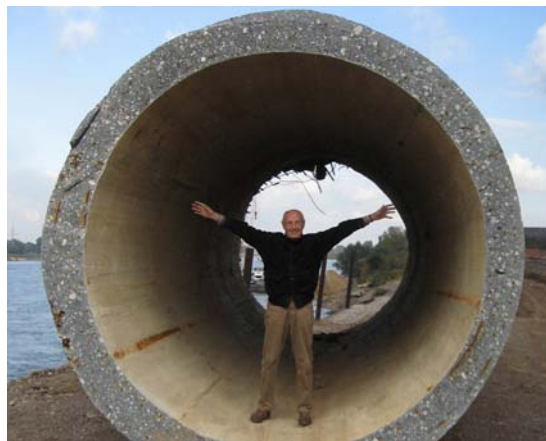
Bild 12:
An Land gelagerter Brunnen

Die ca. 100 t schweren Brunnen­teile wurden dann an Land abgelegt und durch den Abbruch­unternehmer zerkleinert und abgefahren (Bild 12). Die Baugruben wurden abschließend verfüllt und die Spundbohlen gezogen.

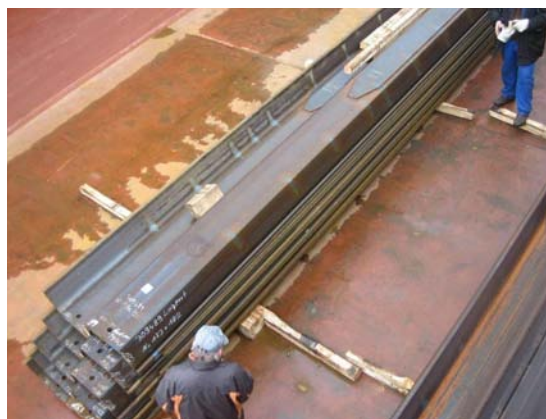
Bild 13: Spundbohlen an Deck mit Lamellen

Nach einer vorlaufenden Kampfmittelsondierung in den alten Böschungsbereichen in der neuen Spundwandachse wurde nun mit den Rammarbeiten begonnen. Einzubauen waren 300 Stück Spundbohlen mit einem Widerstandsmoment von 3.760 mm^4 . Das Gewicht der Doppelbohlen betrug ca. 240 kg pro lfdm und mit Bohlenlängen von bis zu 20,0 m ergaben sich hohe Gewichte der Ramm­elemente. Zzgl. zu diesem hohen Boh­lengewicht waren die werkseitig aufgeschweißten Ankerplatten und Ver­stärkungslamellen zu berücksichtigen (Bild 13). Die Wahl des Rammgerätes musste somit auf dieses hohe Rammgutgewicht abgestimmt werden (Bild 14).

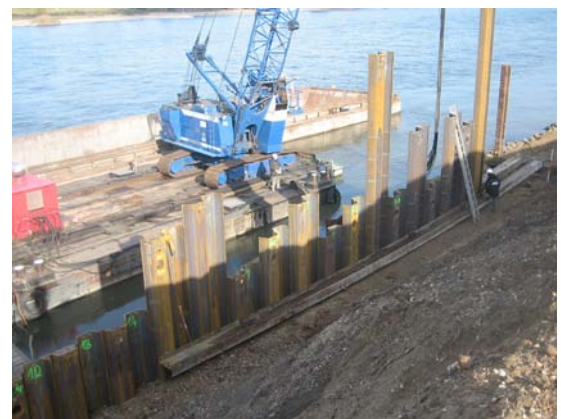
Bild 14: Rammarbeiten Böschung

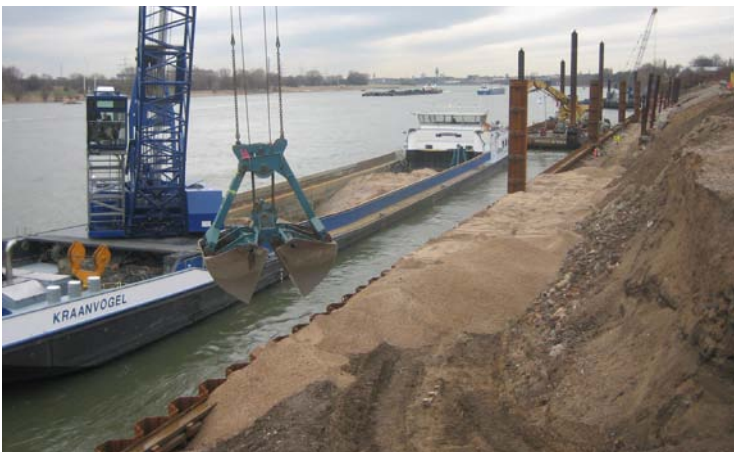
Bilder 17a und 17b: Hinterfüllung sowie Ansicht mit Anker

Die für die Hinterfüllung benötigten Sande und Kiese (Forderung Z0) wurden auf dem Wasserweg aus den Kiesgruben der Fa. Hülskens mit Motorkranschiffen antransportiert und eingebaut. Dies erfolgte in zwei Abschnitten. Im ersten Abschnitt bis auf Höhe der Montageebene der Spundwandgurtung und später nach Fertigstellung der Gurtung und Verankerung bis zur OK der Spundwand (**Bilder 17a und 17b**).

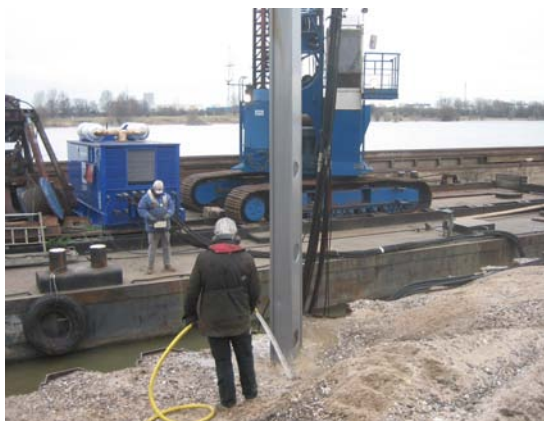
Bild 18: Tiefenverdichtung

Verdichtet wurden die eingebauten Bodenmassen nach Herstellung der Rückverankerung unter der Wasserlinie mittels Tiefenverdichtung durch eine Rüttelbohle am Vibrator und oberhalb des Wasserspiegels durch lagenweisen Einbau und konventioneller Verdichtung. Vorgabe

seitens des Bauherrn war die Erzielung einer mitteldichten Lagerung mit einer Proctordichte von 98%. Der Nachweis der Verdichtungswerte wurde durch 30 Stück Rammsondierungen mit der schweren Rammsonde geführt (**Bild 18**).

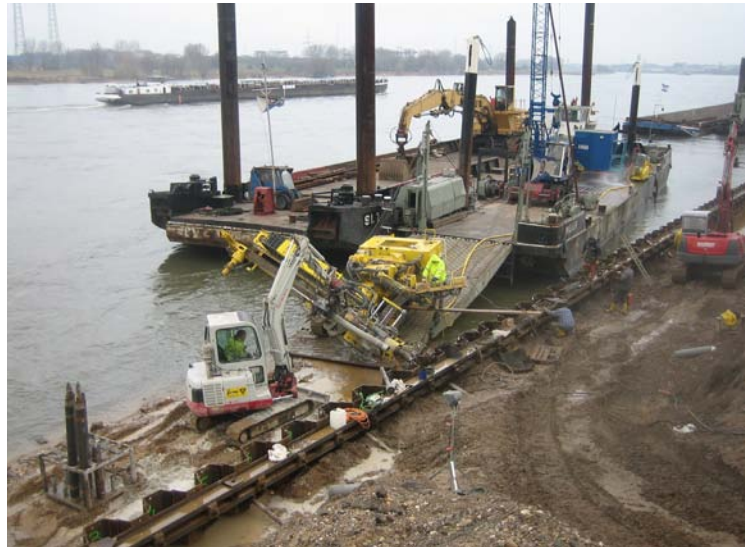
Bild 21:
Ankerarbeiten
vom Ponton

Gemäß des geplanten Bauablaufs wurde die Spundwand nach der Vergurtung durch 132 Stück Anker mit Durchmesser von 4 1/2“ bis 5“ rückverankert. Die Bohrarbeiten und der Einbau der Tragglieder erfolgte von schwimmenden Geräten und mussten aufgrund der geringen Höhenlage über der Mittelwasserlinie mehrfach unterbrochen werden. Die Ankerlänge beträgt in dieser Lage 24,0 m und es wurden Rundstahlanker mit aufgestauchten Gewinden eingebaut (**Bild 21**). Die herstellungsbedingte Gewindelänge von 30 cm am Ankerkopf erforderte ein genaues Absetzen der Anker auf der geplanten Bohrtiefe, da kaum Montagespiel für die Ankerkopfkonstruktion vorhanden war. Dies musste auch bei Zeitdruck durch steigende Wasserstände und großer Leerbohrlänge bei hohem Wasserstand berücksichtigt werden. In dieser Ankerlage wurden insgesamt ca. 169 t Ankerstahl eingebaut (**Bild 22**).

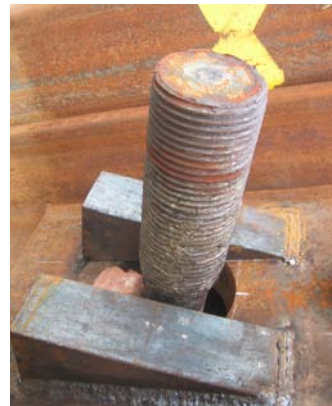
Bild 22:
Ankergewinde

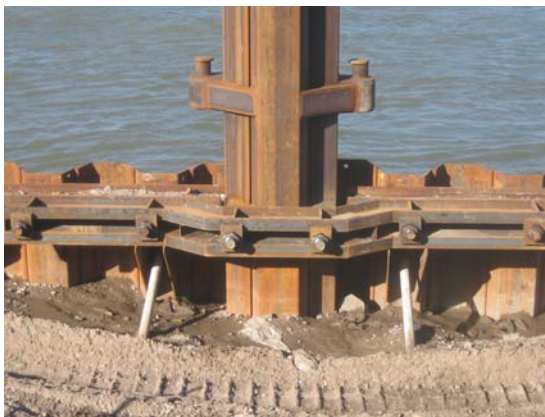
Bild 20: Gurtumführung

An den sieben Stück Anlegepfählen läuft der Gurt um die Dalben herum. Die Verbindung zwischen Spundwand und Gurtumführung wurde mit 4“-Hammerkopfschrauben zwischen Dalben und Gurtung hergestellt, der Anschluß der Gurtumführungen an die Spundwand erfolgte mit 3 1/2“ Gurtbolzen (**Bild 20**).

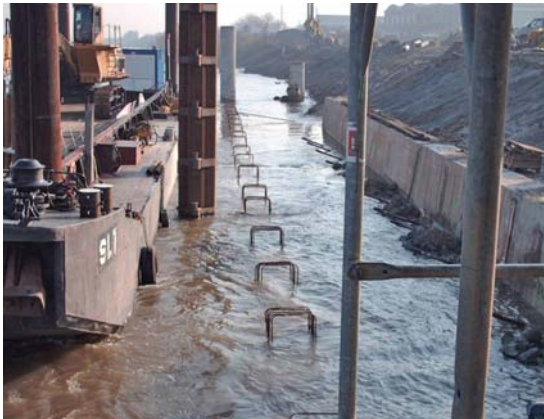
Bild 24: Hochwasser mit Bohrpfahlbewehrung

reserven durch die vorlaufenden Gewerke bereits aufgezehrt waren, mussten diese Arbeiten sofort nach der Hinterfüllung der Wand begonnen werden. Zu diesem Zeitpunkt waren aber Teilbereiche der Spundwand noch nicht verankert und so mussten zusätzliche Rampen in die Bestandsböschung gebaut werden, um dem Großgerät eine permanente Fluchtmöglichkeit zu bieten (**Bild 24**).

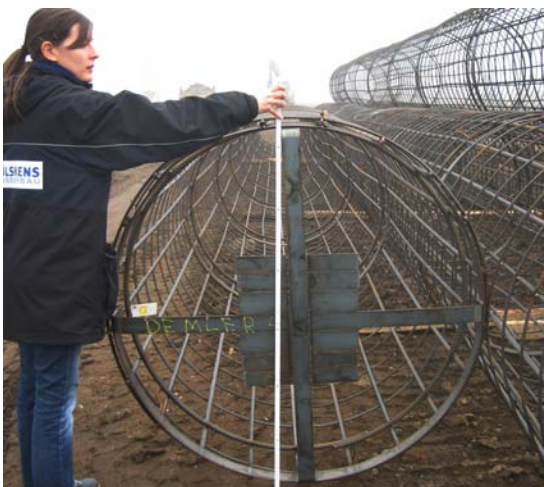
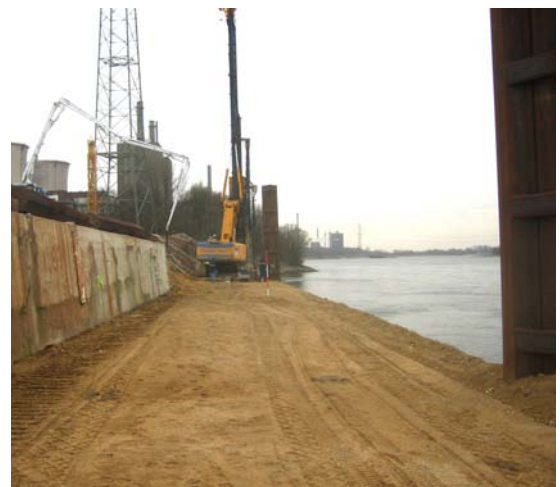
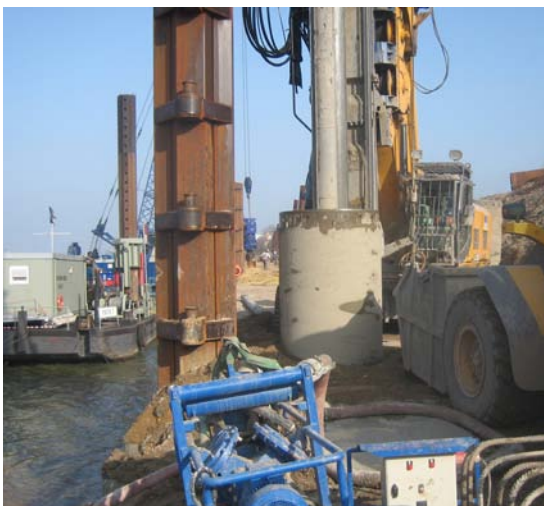
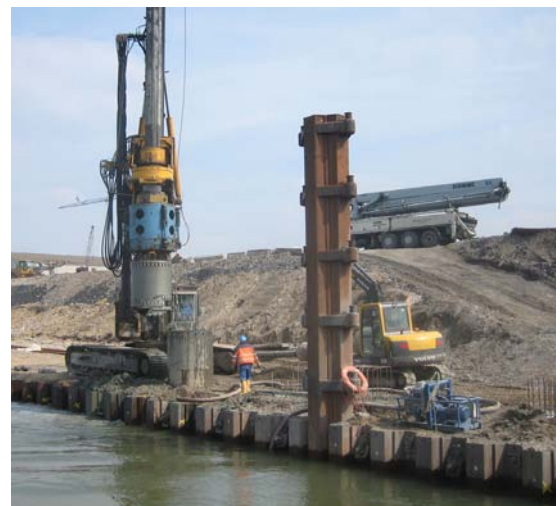
Bilder 25a bis 25d:
Bohrpfahlherstellung

Insgesamt wurden 78 Stück Bohrpfähle mit einem Durchmesser von 1,50 m hergestellt. Die maximale Bohrpfahllänge betrug 21,4 m (**Bilder 25a bis 25d**). Eine alte Stahlbetonwand der Bestandsuferkonstruktion begrenzte den Arbeitsraum des Bohrgeräts zusätzlich. In diesem Bereich standen nur max. 6,0 m Arbeitsbreite zur Verfügung. Die Fluchtwege für dieses Großgerät wurden während der Bauzeit dreimal benötigt.

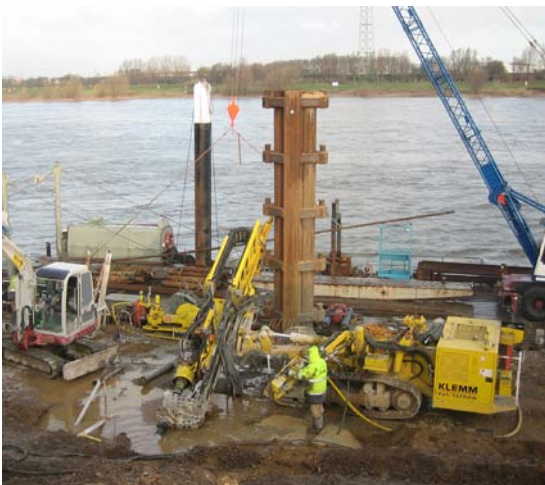
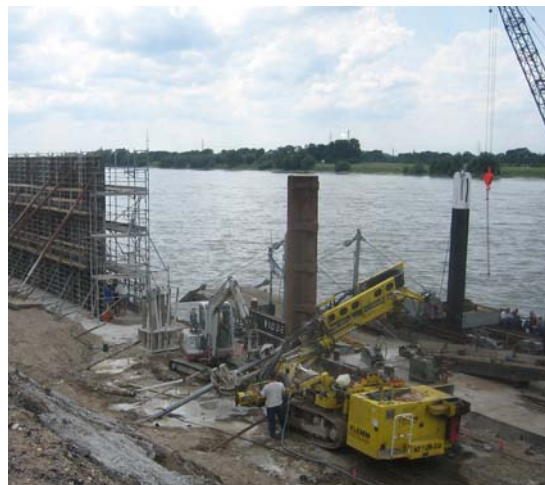
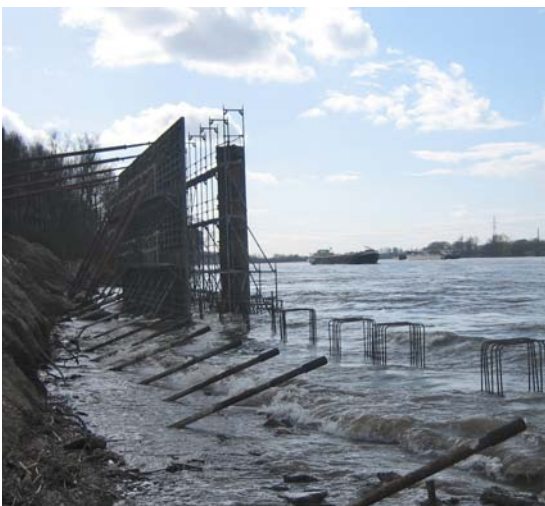
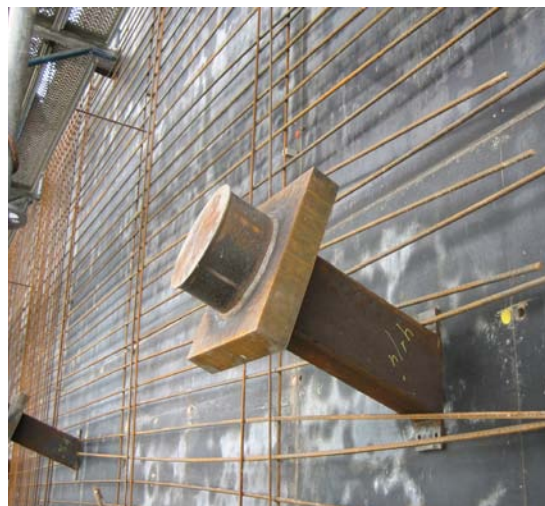
Bilder 26a bis 26d:
Anker mittlere Lage

Den Bohrfahrarbeiten folgend wurden zur Verankerung der Stahlbetonwand von gleicher Arbeitsebene 100 Stück Verpreßpfähle (Durchmesser 4,5“ mit Länge jeweils 24,0 m inkl. Verlängerung) gebohrt. Der Anschluß an die Betonwand erfolgte durch in die Wand eingebaute Ankerkästen. In diese Ankerkästen, die nach der Herstellung der Anker in Abhängigkeit von deren Lage in die Stahlbetonwand eingebaut wurden, wurde die Ankerverlängerung mit einem Hammerkopfanschluß eingefädelt und über ein Spannschloß gespannt (**Bilder 26a bis 26d**).

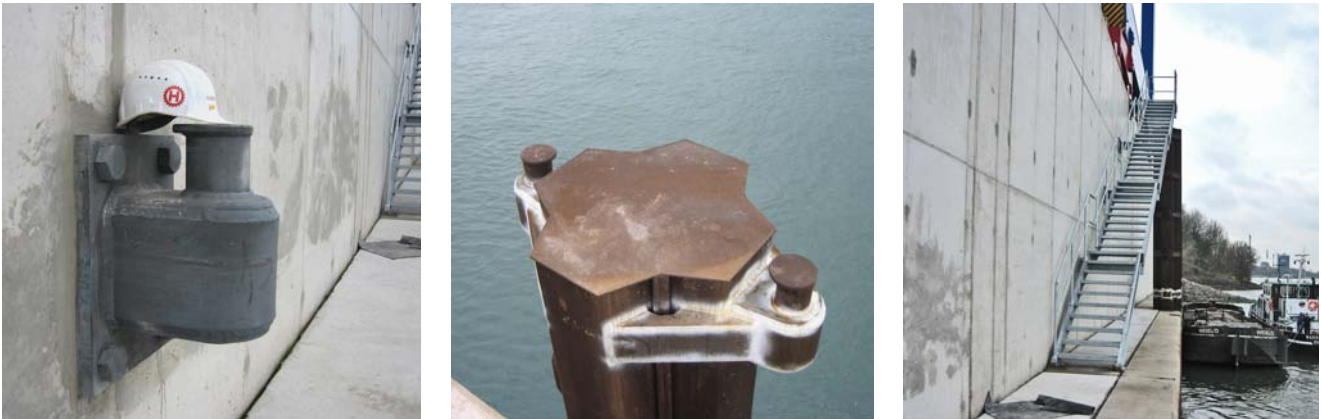
Bilder 27a bis 27c: Geprüfte Poller und Treppenanlage

Zur Nutzung der neuen Uferanlage direkt am Rheinstrom wurden in der Spundwand, an den Dalben und aufgesetzt auf der Stahlbetonwand Festmachepoller mit einer zulässigen Trossenzuglast von 400 kN montiert. Diese hohen Kräfte bedingten große Bauteile, sodass z.B. die Poller an der Stahlbetonwand jeweils ca. 260 kg wiegen. Weiterhin wurden in die Spundwand 15 Steigeleitern eingebaut und drei Stück Treppenanlagen vor der Betonwand aufgestellt. Auch diese Arbeiten mussten von der Wasserseite aus durchgeführt werden (**27a bis 27c**, siehe nächste Seite).
